Pré-diagnostic écologique ciblé sur l'avifaune et les chiroptères

Campus Carlone - Université Côte d'Azur – Nice (Alpes-Maritimes)

Etat des lieux, synthèse des résultats et préconisations

Avril 2023

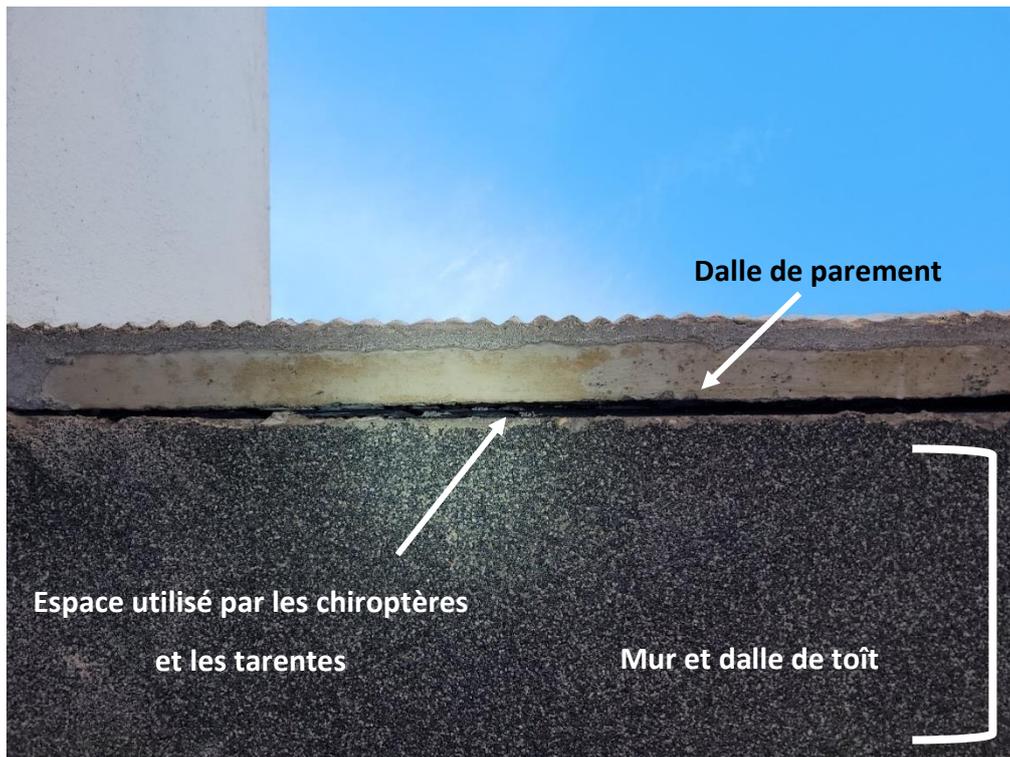
- Au 4^{ème} étage et au Rez-de-Chaussée, un espace est libre entre la dalle de parement et le mur du bâtiment, dans lequel des chauves-souris et des tarentes ont été observées (cf. photographies pages suivantes) :

Figure 4 : Localisation de l'espace entre le mur et la dalle de parement, utilisé par les chauves-souris et les tarentes

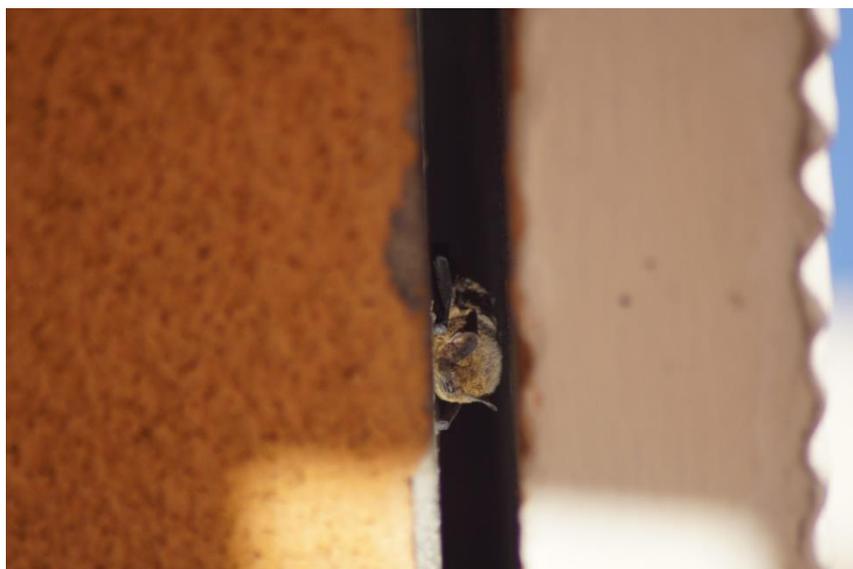
Figure 5 : Pipistrelle observée dans l'espace entre la dalle de parement et le mur, au rez-de-chaussée

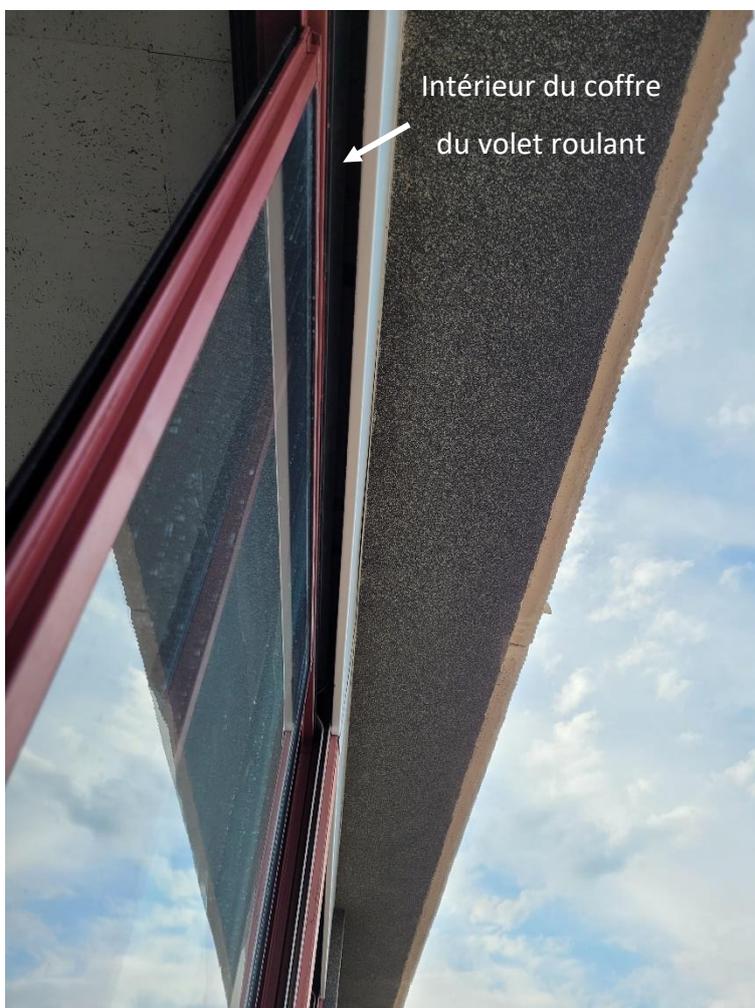
- A tous les étages : des espaces dans les coffres des volets roulants, qui ne sont pas utilisés par les chauves-souris, les oiseaux ou les reptiles :

Figure 6 : Localisation de l'espace disponible dans le coffre du volet roulant

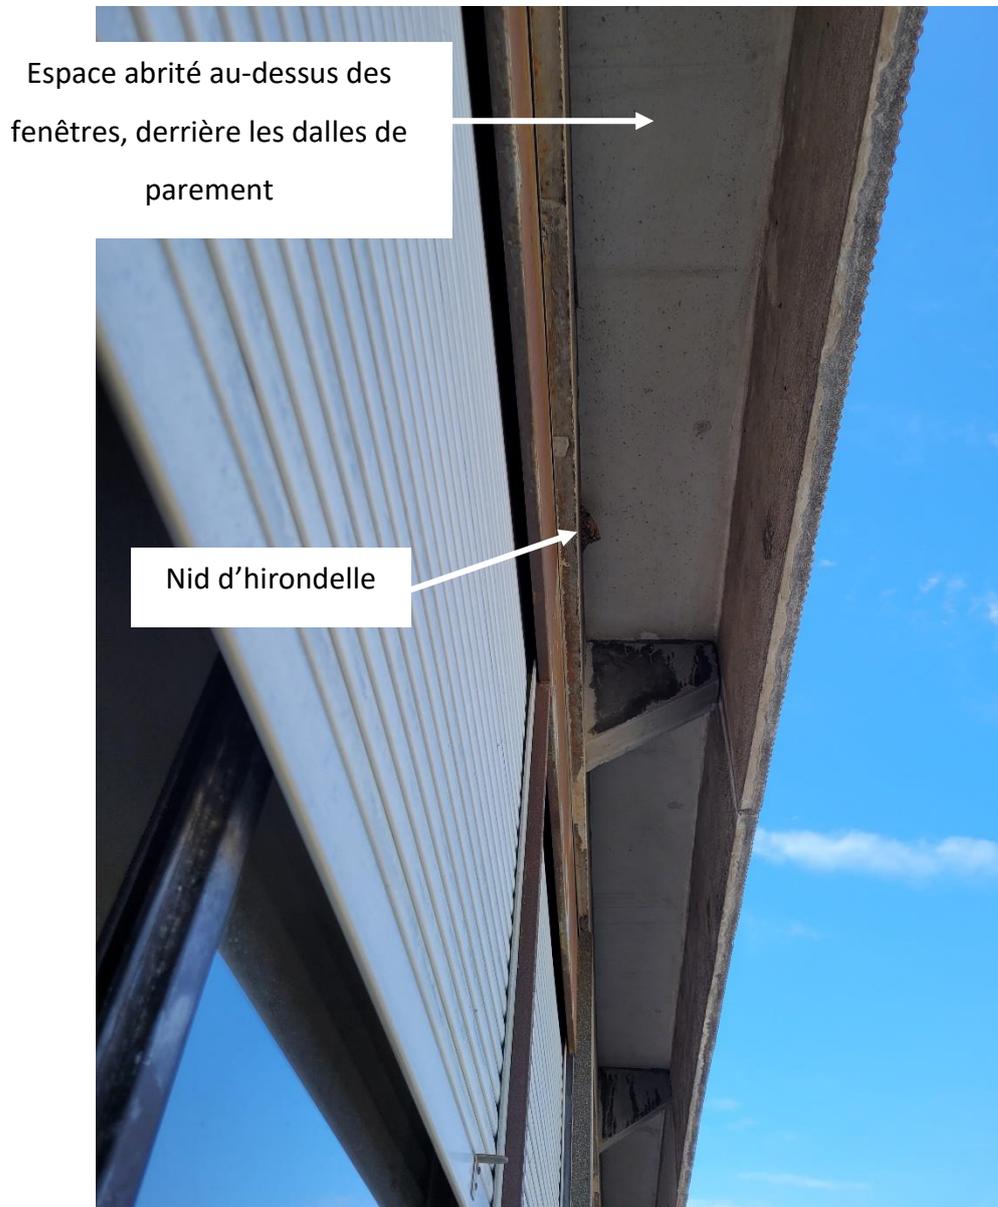
- Aux 3èmes, 2èmes, et 1ers étages : de grands espaces creux et abrités créés par les dalles de parement et occupés par les hirondelles de rochers et les martinets :

Figure 7 : Localisation de l'espace abrité créé par les dalles de parement et nid d'hirondelle, sur la façade nord-ouest

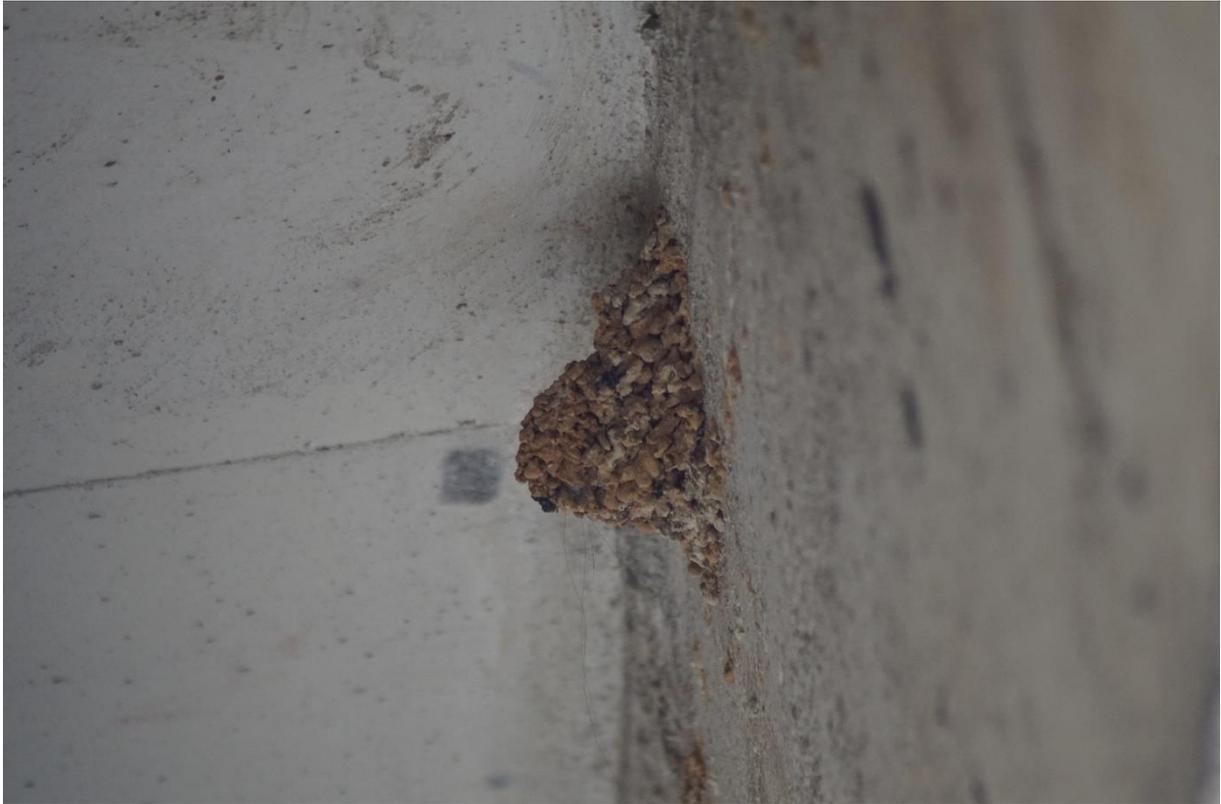
Figure 8 : Nid d'hirondelle de rochers observé sur la façade nord-ouest

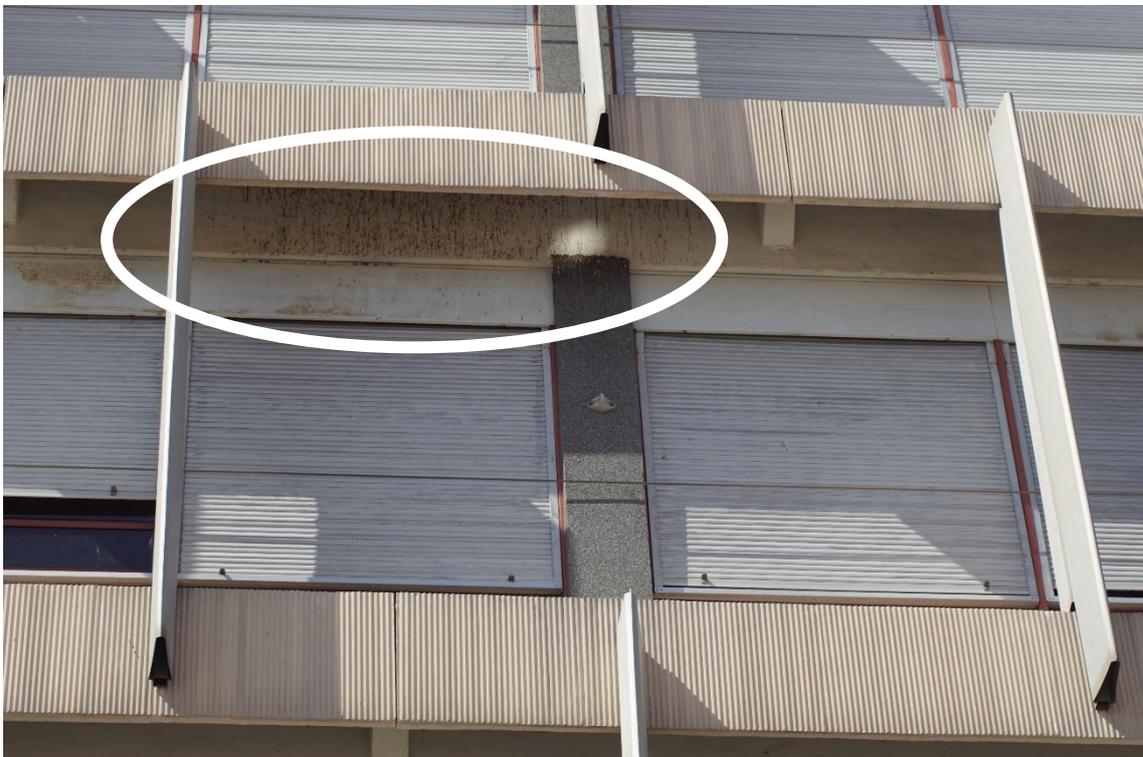
Figure 9 : Traces d'occupation de l'espace par les martinets, sous un ou plusieurs nids (ellipse blanche)

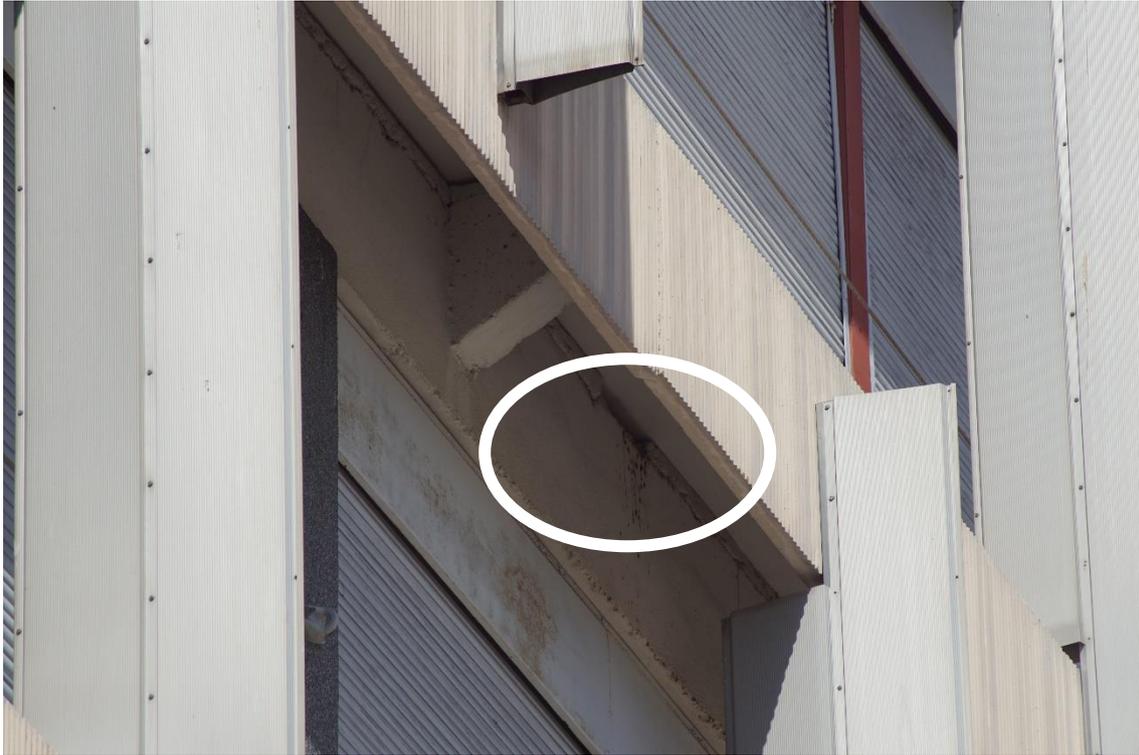
Figure 10 : Espace créé dans le joint pour l'installation d'un nid de martinet

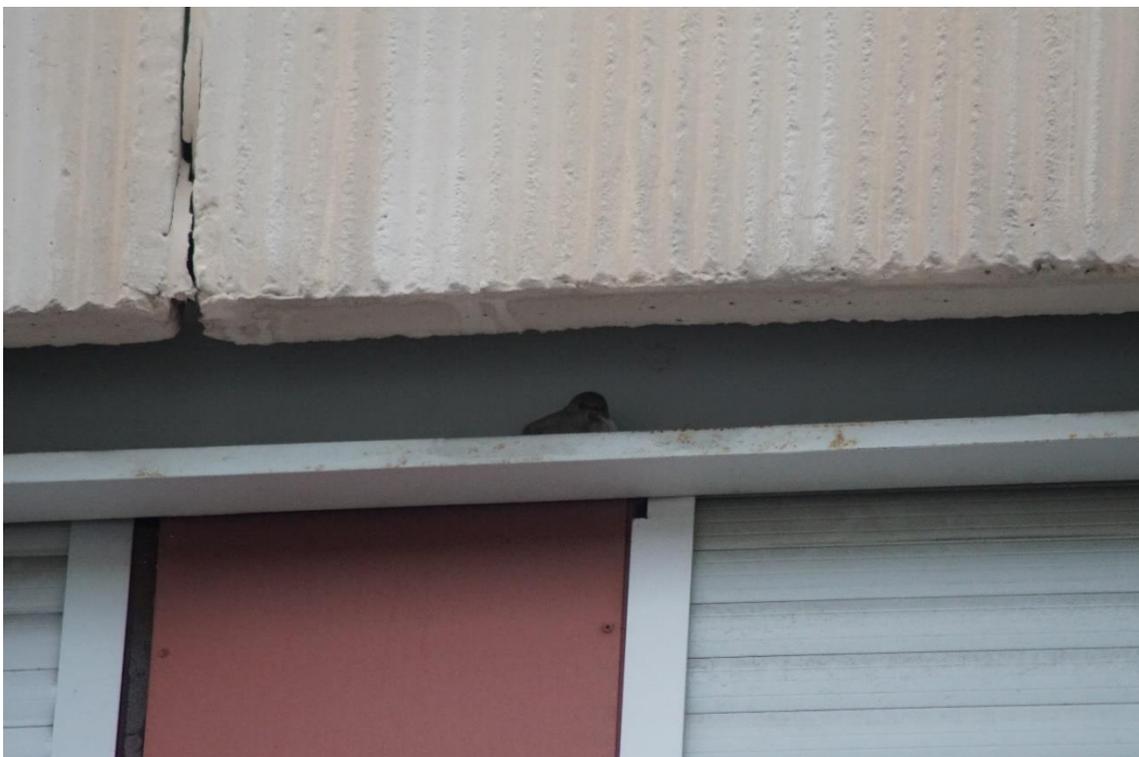
- Au premier étage : un espace au-dessus des coffres de volets roulants, utilisé comme reposoir par les hirondelles de rochers :

Figure 11 : Hirondelle de rochers posées sur le dispositif de protection des coffres de volets roulants

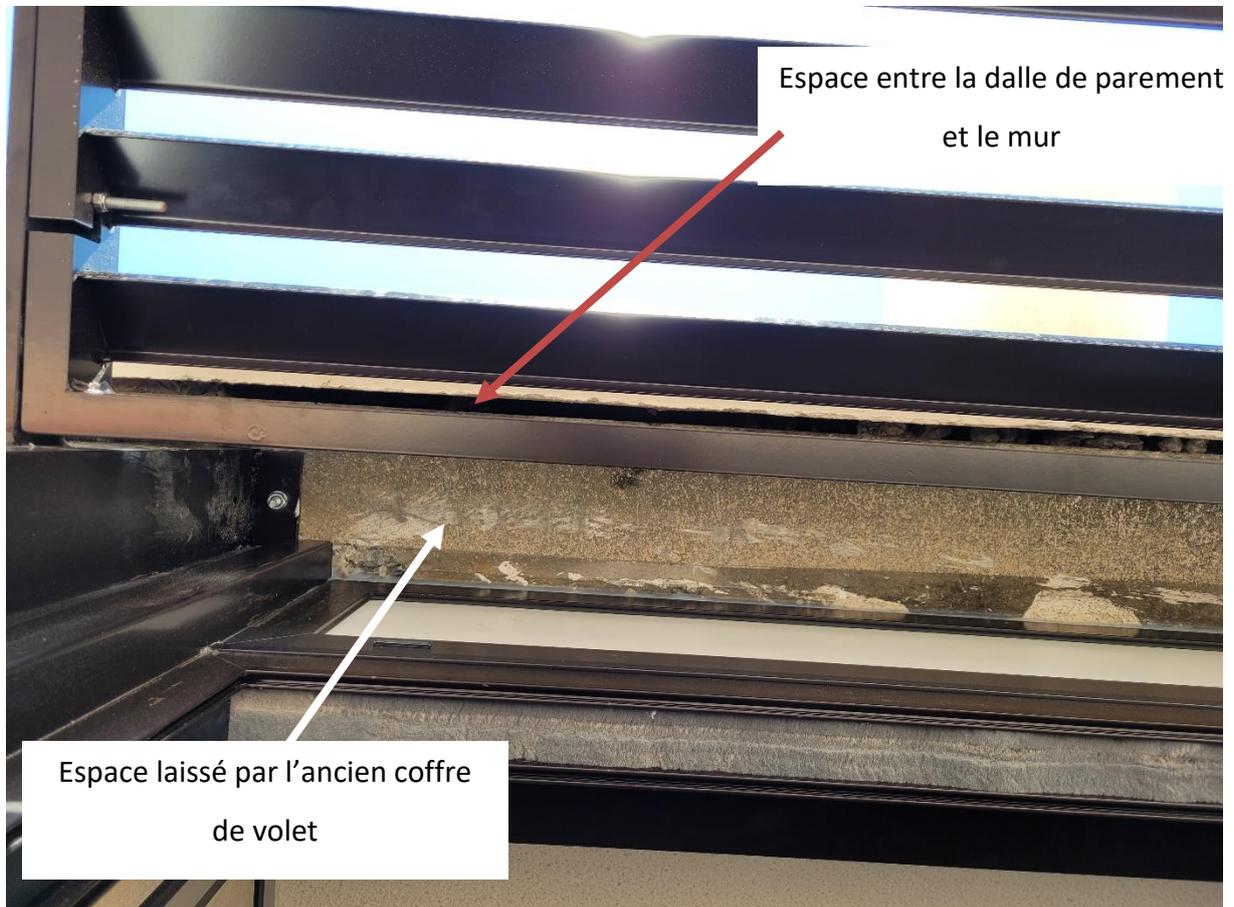
Il est à noter que la modification des fenêtre et notamment le retrait des volets roulants et leurs coffres ne comble pas d'espace et rend accessible l'espace entre dalles de parement et mur, au moins au premier étage.

Figure 12 : nouvelle fenêtre installée au 1^{er} étage du bâtiment H et espace accessible aux chiroptères et tarentes

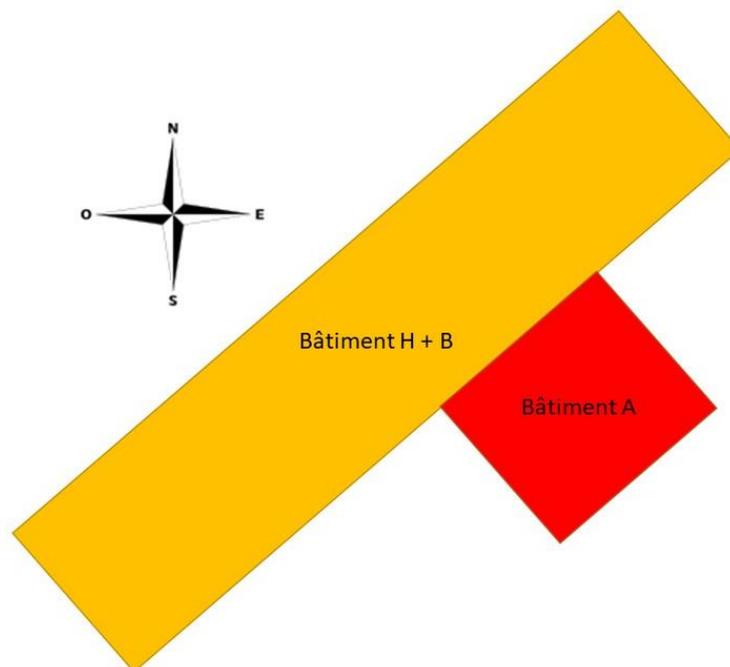
Les bâtiments sont orientés Sud-Ouest / Nord-ouest, comme présenté sur l'illustration ci-dessous. Il semble que la façade nord-ouest soit plutôt utilisée par les hirondelles qui construisent leurs nids à l'ombre, et que la façade sud-est soit utilisée par les chiroptères et les martinets. Toutefois, les chiroptères ont été vus sur toutes les façades des bâtiments.

Figure 13 : orientation des bâtiments

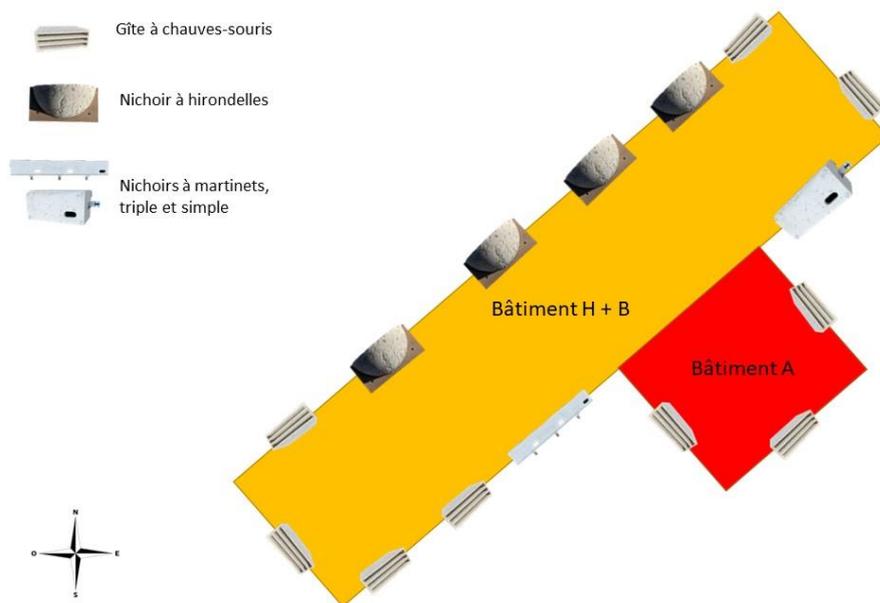
Figure 14 : Localisation des différents gîtes et niochirs à installer sur les bâtiments H et A à l'issue des travaux

- 2 sur la façade nord-ouest du bâtiment H, au deuxième étage ;
- Au moins **4 nichoirs pour les hirondelles de rochers**, de type nid pour hirondelles rustiques, étant les plus ressemblant, à installer comme suit :

- 3 sur la façade sud-est du bâtiment H et 1 sur la façade sud-est du bâtiment B, au 3^{ème} étage ou au 2^{ème} étage.

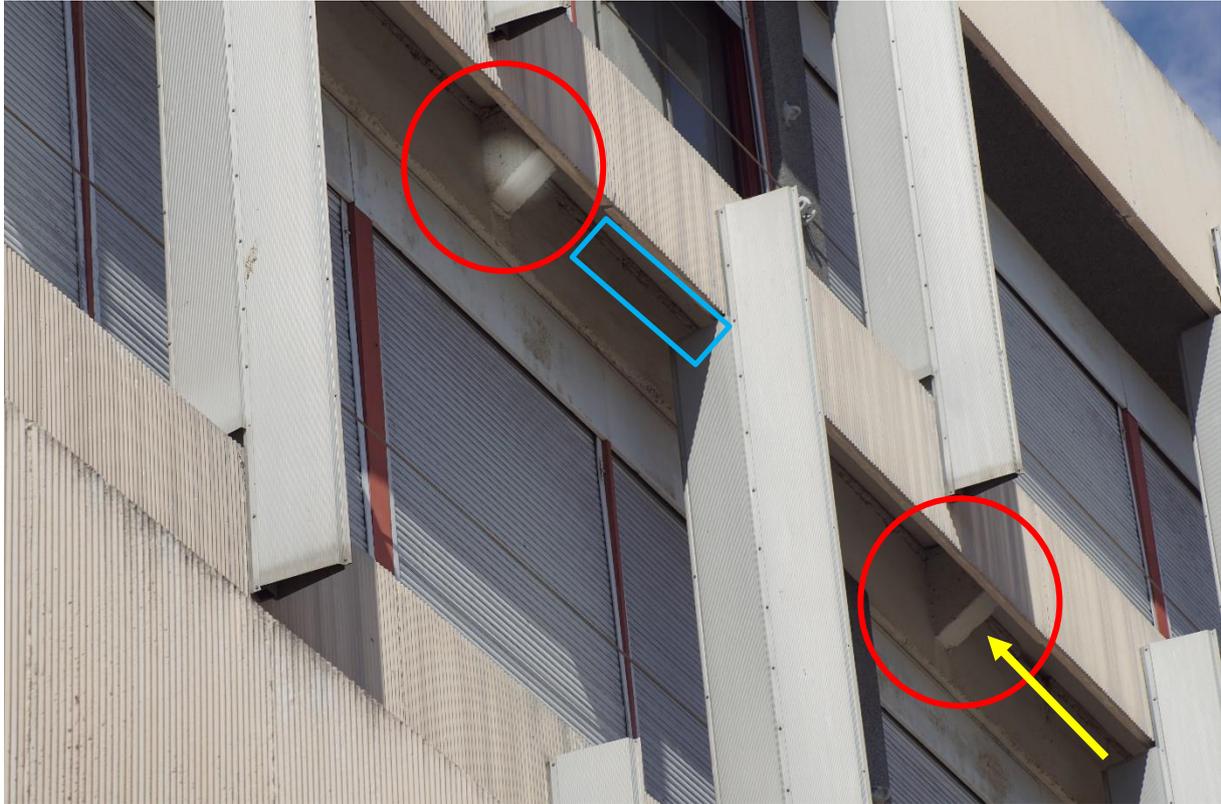
Figure 15 : poutres présentes aux 3^{ème}, 2^{ème} et 1^{er} étage, idéales pour installer les nichoirs (cercles rouges)

Les façades étant labellisées et soumises à avis des architectes des bâtiments de France, il est proposé d'installer les niochirs sur les poutres, à l'abri derrière les dalles de parement, sur leur face nord-est (flèche jaune sur la photo suivante).

Les nichoirs à martinets, potentiellement trop grands, pourront être fixés au ras de la dalle de plafond, derrière les dalles de parement. (rectangle bleu)

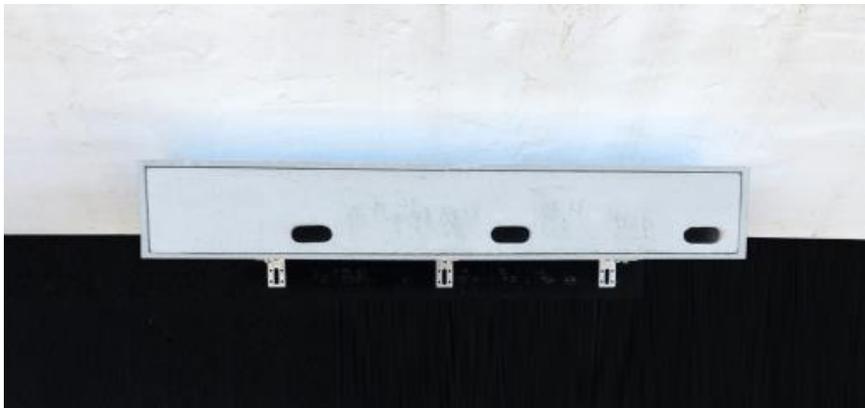
Nicochloa à martinets noirs triple, à fixation extérieure

les pipistrelles de type boîte au lettre ou à chambres multiples, 3 nichoirs pour les hirondelles, type nids pour hirondelles rustiques, et 3 nichoirs pour les martinets, type nichoirs à martinets noirs à fixer.

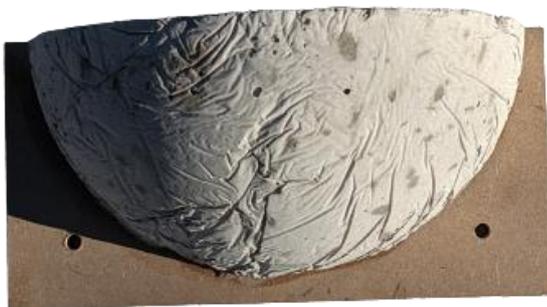
Nid pour hirondelle

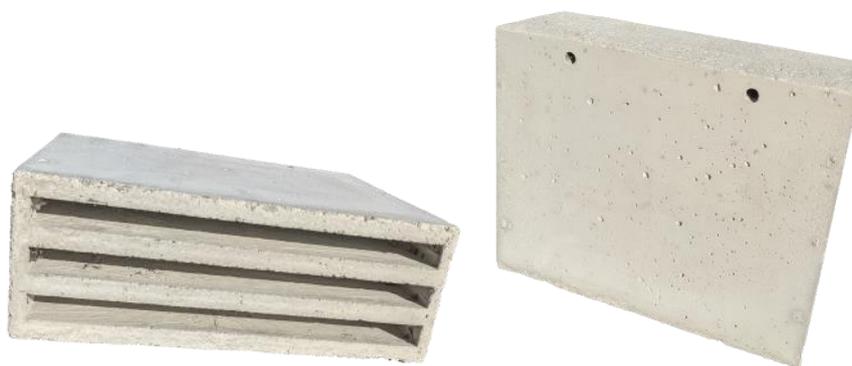
Gîte à chauves-souris à trois chambres

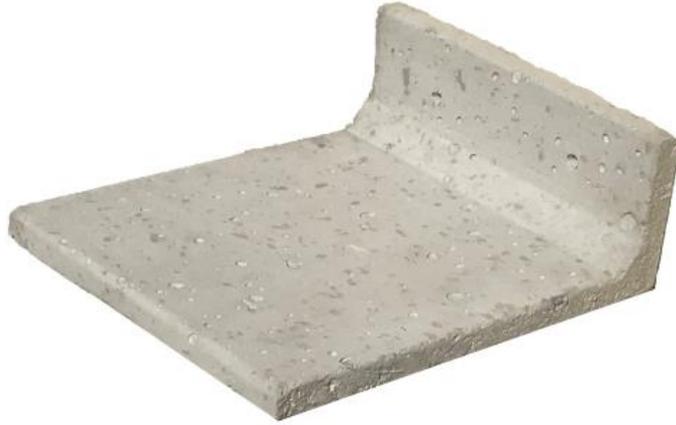
Planche à fientes pour hirondelles et martinets
